### Fußverkehrskonzept Rottenburg am Neckar

Höchstgeschwindigkeiten  
im Kfz-Verkehr

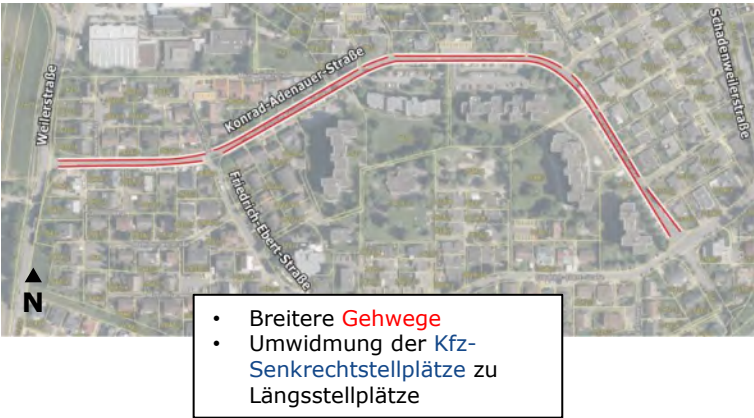
# 5. Hauptroute – Friedrich-Ebert-Straße zwischen Konrad-Adenauer-Straße Ost und Schadenweilerstraße

**Problematik:** Die Friedrich-Ebert-Straße ist auf diesem Abschnitt mehrheitlich als Tempo-30 Zone ausgewiesen, verfügt jedoch über einen Fahrbahnquerschnitt von 7 – 10 Metern, wodurch regelmäßig Geschwindigkeitsübertretungen auftreten. Die Gehwege sind mit rund 1.2 – 1.5 Metern Breite deutlich unterdimensioniert.

An den angrenzenden Knotenpunkten Konrad-Adenauer-Straße Ost bzw. Schadenweilerstraße sind erforderliche Maßnahmen zur Erhöhung der Sicherheit des Fußverkehrs vorzusehen, vgl. Maßnahme 80. Die Flächenverteilung im Nahbereich der beiden Knoten ist mit den entsprechenden Maßnahmen an den Knoten abzustimmen.

| | Nr. | Bereich | Netzhierarchie | Problem | Maßnahmenvorschlag | Abhängigkeiten | Bemerkung Stadt Rottenburg |
|--|---|---|---|---|---|---|---|
| | 5 | Friedrich-Ebert-Straße (Konrad-Adenauer-Straße bis Schadenweilerstraße) | Hauptroute | Überdimensionierte Straße mit schmalen Gehwegen (1.2-1.5m). | Neugestaltung des Straßenquerschnitts. Abschnittsweise Ausweisung von Längsstellplätzen auf nördlicher Seite. | Abhängigkeit mit Maßnahme 4, 9, 80 | |

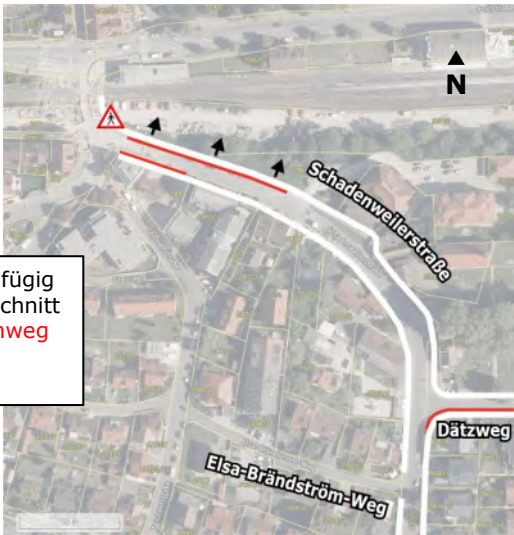
# 10. Hauptroute – Schadenweilerstraße zwischen Erasmusstraße und Friedrich-Ebert-Straße

**Problematik:** Die Schadenweilerstraße verfügt beidseits über Gehwege. Auf der westlichen Seite weisen sie eine Breite von rund 1.5 Metern auf und sind damit deutlich unterdimensioniert. Auf östlicher Seite bestehen großzügigere Anlagen (2.5 Meter Gehwegbreite).

**Handlungsempfehlung:** Aufgrund des ÖPNV ist eine generelle Reduktion der Fahrbahnbreite nicht möglich. Gleichfalls sind angrenzende Flächen bebaut. Der Fokus wird daher auf eine ausreichende Gehwegbreite auf östlicher Seite gelegt. Beidseits normkonforme Gehwege sind nur mit Fahrstreifenreduktion bzw. Einrichtung eines Einrichtungsverkehrs entlang der Schadenweilerstraße möglich.

Der Fußverkehr ist so südlich wie möglich auf die östliche Straßenseite zu bringen, da hier ausreichend breite Gehwege bestehen. Mittels Umgestaltung des Knotens Schadenweilerstraße / Friedrich-Ebert-Straße (vgl. Maßnahme 80) kann der Fußgängerüberweg nach Süden verschoben werden und der Verkehr entlang der Hauptroute über den Gehweg mit ausreichender Breite geführt werden.

| | Nr. | Bereich | Netzhierarchie | Problem | Maßnahmenvorschlag | Abhängigkeiten | Bemerkung Stadt Rottenburg |
|--|---|---|---|---|---|---|---|
| | 10 | Schadenweilerstraße (Erasmusstraße bis Friedrich-Ebert-Straße) | Hauptroute | Gehwege mit unzureichender Breite (1-1.5m). | Fokus auf Führung des Fußverkehrs auf östlicher Seite. | | |

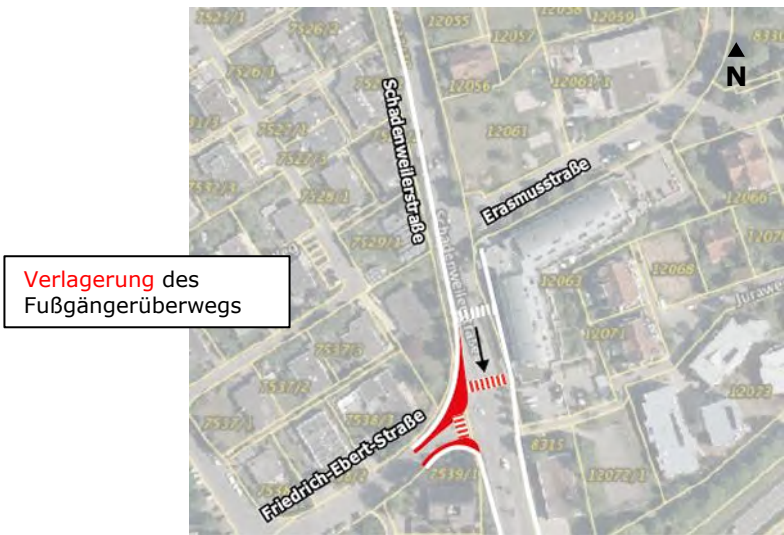
Verlagerung des Fußgängerüberwegs

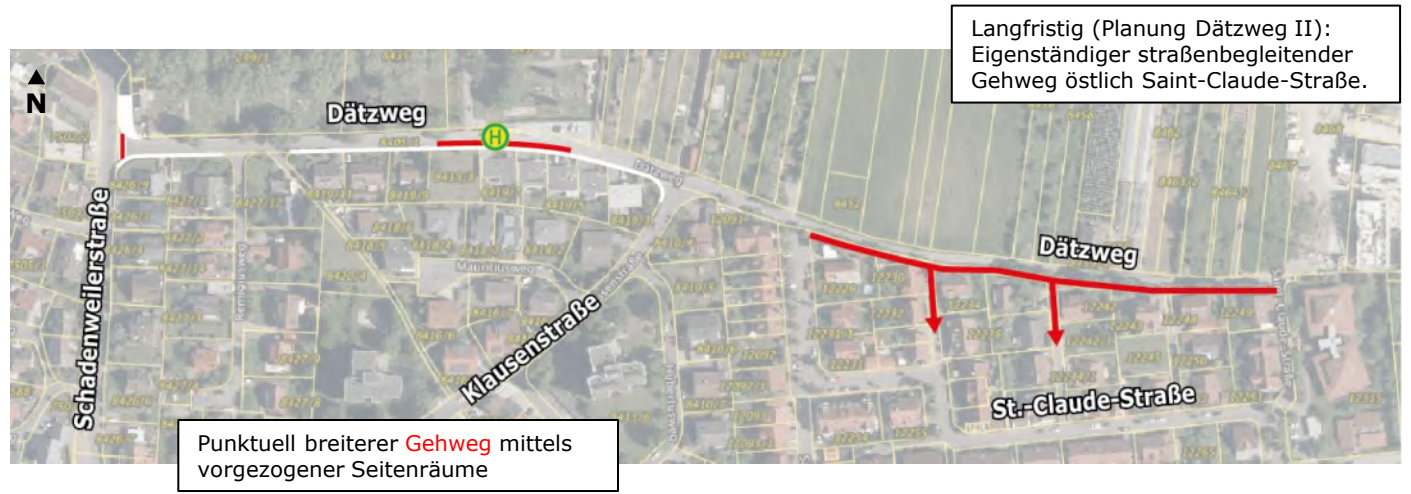
# 13. Hauptroute – Sprollstraße zwischen Eugen-Bolz-Platz und Sofienstraße

**Problematik:** Die Sprollstraße verfügt auf dem Abschnitt zwischen Eugen-Bolz-Platz und Sofienstraße beidseits über Gehwege mit einer Breite von 1.5 – 2 Metern. Die Sprollstraße wird stark von Schülern frequentiert. Umso wichtiger ist, dass ausreichend breite Fußverkehrsanlagen bestehen.

Breiterer Gehweg auf der östlichen Straßenseite

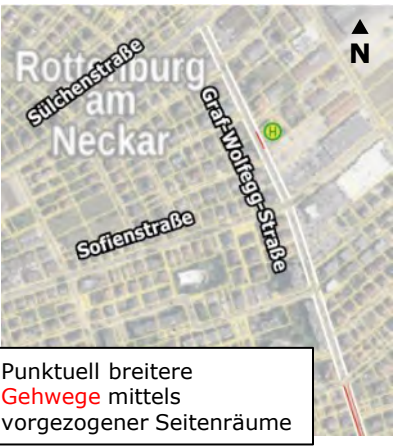
Nord

Punktuell breitere Gehwege mittels vorgezogener Seitenräume

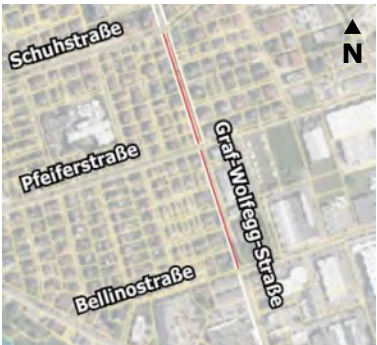
Süd

- Breitere Gehwege, Fokus auf westliche Straßenseite
- Sicherung des Gehwegs auf Höhe Getränke-Pyramide

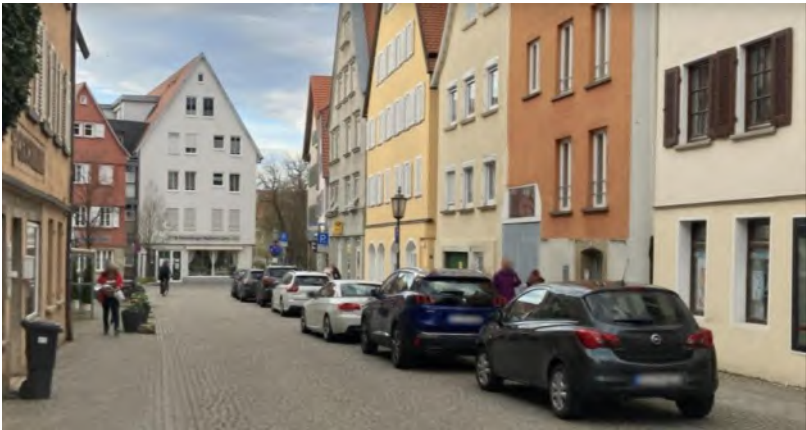
Bestand

**Problematik:** Der Ehinger Platz ist im Abschnitt zwischen Hintere Gasse und Ehinger Straße als verkehrsberuhigter Bereich ausgewiesen. Parken ist nur in gekennzeichneten Flächen zulässig. Regelmäßig sind entsprechende Verstöße und Behinderungen des Fußverkehrs zu verzeichnen. Die Aufenthaltsqualität wird dadurch deutlich eingeschränkt.

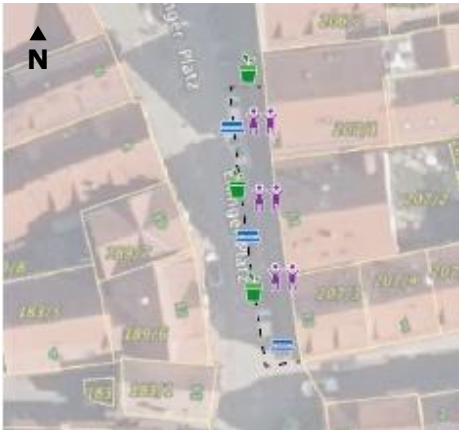
Vorschlag

Blumenkästen, Bänke sowie Spielelemente

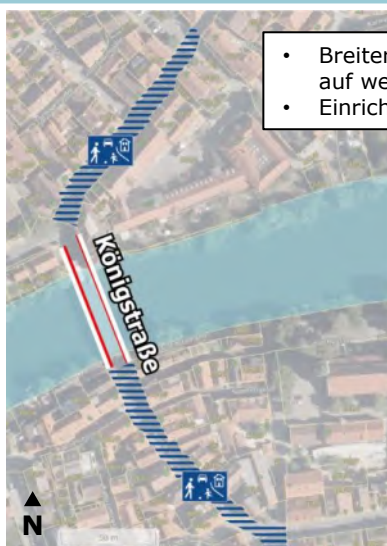
- Breiterer Gehweg im Bereich der Brücke, Fokus auf westliche Straßenseite
- Einrichtung Verkehrsberuhigter Bereich

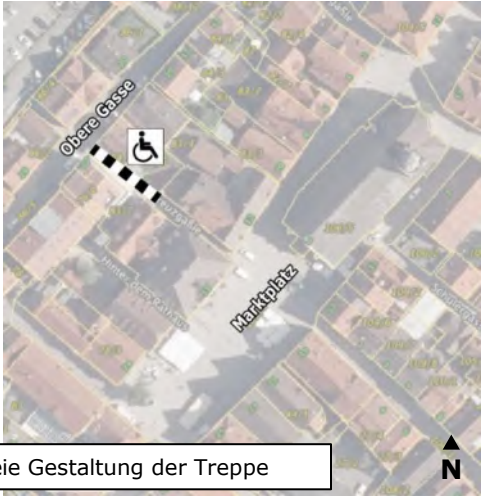
Vorschlag

Barrierefreie Gestaltung der Treppe

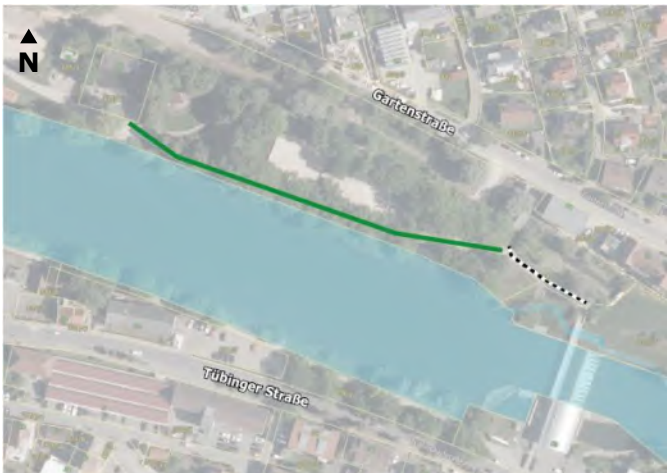
# 34. Hauptroute – Gemeinsamer Geh- und Radweg entlang des Neckar zw. Kepplerbrücke und Kraftwerk

**Problematik:** Östlich der Gaststätte weist der gemeinsame Geh- und Radweg einen Naturbelag auf, bevor er auf der Rampe zur Brücke über den Neckar auf Höhe des Kraftwerks wieder asphaltiert ist. Der asphaltierte Abschnitt ist uneben und hat Belagschäden. Der gemeinsame Geh- und Radweg wird stark von Freizeit-Fußverkehr frequentiert.

Optimierung des Naturbelags sowie des Asphaltbelags

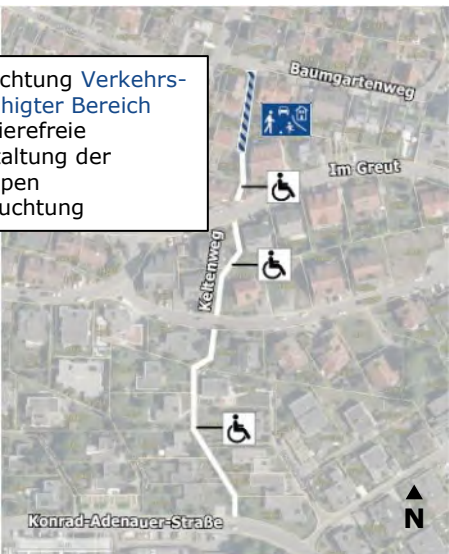
Vorschlag

# 38. Hauptroute – Keltenweg

**Problematik:** Der Keltenweg bildet eine direkte Verbindung zwischen Konrad-Adenauer-Straße und Baumgartenweg bzw. Teichlenstraße, die allerdings zahlreiche Treppen aufweist. Weder taktile noch visuelle Markierung ist vorhanden. Auch gibt es keine barrierefreie Alternative; die vorhandenen Rampen sind sehr steil und teils mit mittig gelegenen Stufen unterbrochen. Umlaufgitter sichern im Bereich von Straßen, erschweren jedoch die Passierbarkeit. Es gibt keine Beleuchtung.

- Einrichtung Verkehrsberuhigter Bereich
- Barrierefreie Gestaltung der Treppen
- Beleuchtung

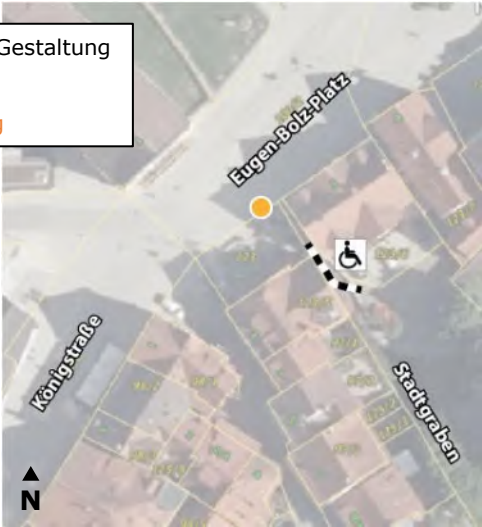
- Barrierefreie Gestaltung der Treppe
- Beleuchtung
- Beschilderung

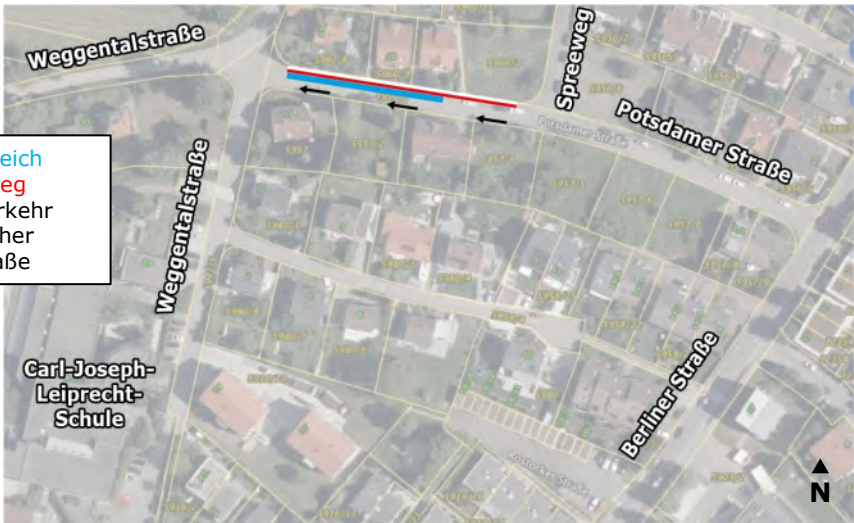
# 47. Hauptroute – Bring- / Holbereich Carl-Joseph-Leiprecht-Schule

**Problematik:** Durch Bring- und Holverkehr ergeben sich im Bereich der Carl-Joseph-Leiprecht-Schule regelmäßig kritische Situationen für den Schülerverkehr. Aufgrund der Sackgasse passiert jedes Fahrzeug zweimal die Hauptzugangsachse des gehenden und Rad fahrenden Schülerverkehrs.

- Bring- / Holbereich
- Breiterer Gehweg
- Einrichtungsverkehr entlang westlicher Potsdamer Straße

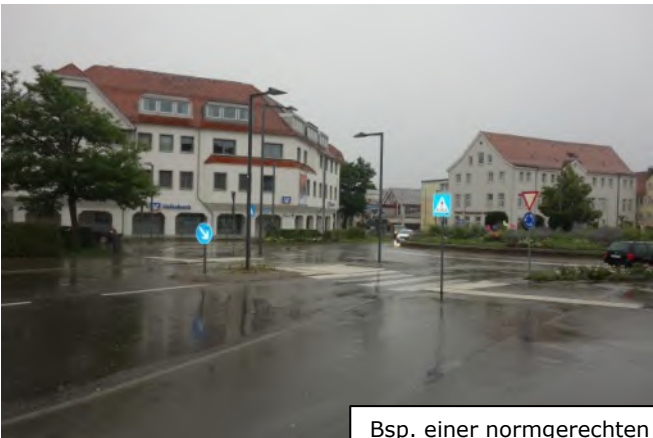
Bsp. einer normgerechten Querungsanlage

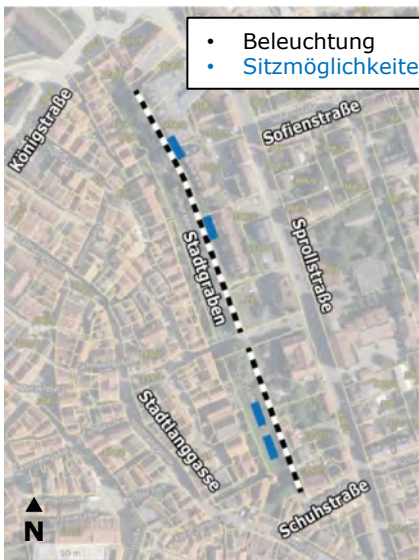
# 72. Hauptroute – Hinter der Mauer

**Problematik:** Entlang des Fußwegs Hinter der Mauer ist die Beleuchtung unzureichend. Der Fußweg wird stark von Schülerverkehr frequentiert.

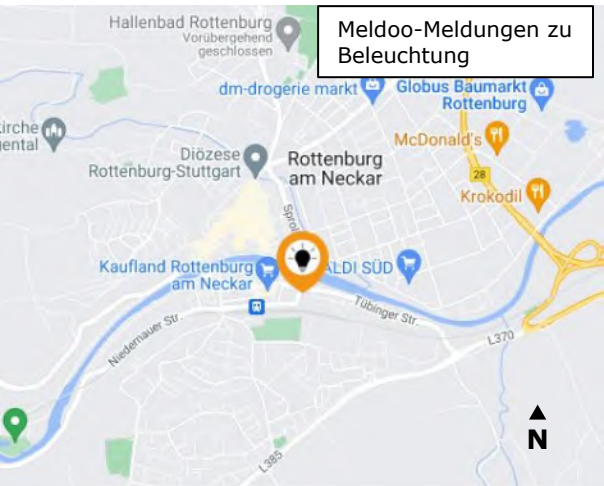
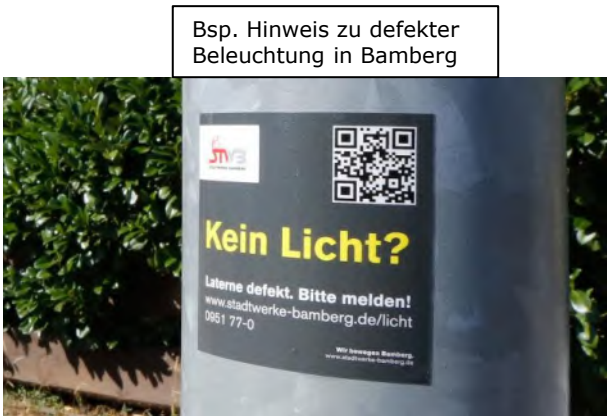
# 76. Allgemeine Maßnahme – Geschwindigkeiten Innenstadt

**Problematik:** In der Innenstadt gibt es abseits der Fußgängerzone eine Vielzahl unterschiedlicher Geschwindigkeitsregelungen (zul. Höchstgeschw. von 10km/h oder 20km/h, Tempo 10-Zone, Tempo 20-Zone, verkehrsberuhigter Bereich). Es sind keine oder aber völlig unzureichende Anlagen für den Fußverkehr vorhanden. Insbesondere entlang der Stadtlanggasse oder Oberen Gasse beträgt die Gehwegbreite regelmäßig nur 0.6 Meter. Des Weiteren wird der Straßenraum vom ruhenden Verkehr geprägt (z.B. Stadtlanggasse, Reiserstraße, Schütte).

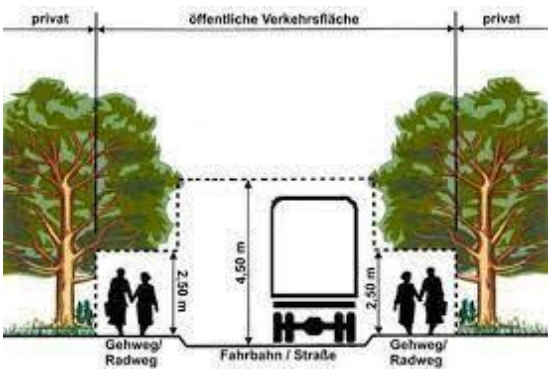
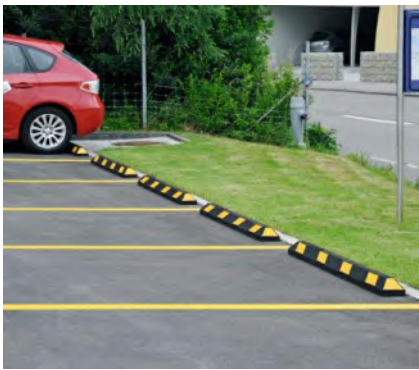
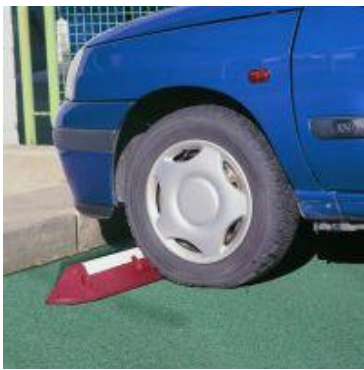
# 80. Allgemeine Maßnahme – Überdimensionierter Knoten mit langen Überquerungsdistanzen für Fußverkehr

**Problematik:** Es gibt zahlreichen Knoten, die großzügig dimensioniert sind, so dass sich sehr langen Überquerungsdistanzen für den Fußverkehr ergeben. Vielfach sind die Abbiegeradien groß, so dass insbesondere abbiegende Fahrzeuge den Knoten mit relativ hoher Geschwindigkeit passieren können.

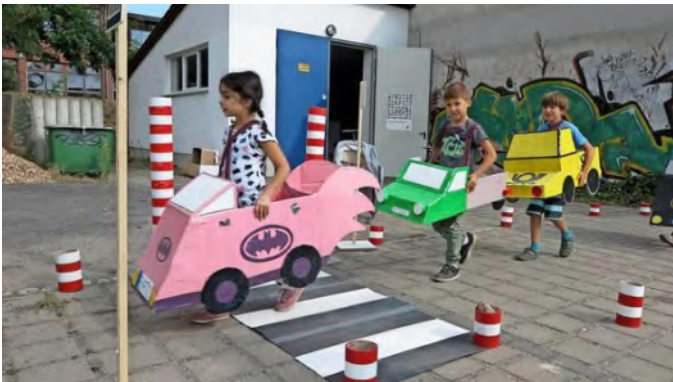
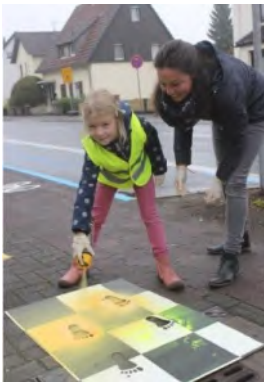
# 83. Allgemeine Maßnahme – Befahrung der Fußgängerzone durch Lieferverkehr

**Problematik:** Die Fußgängerzone ist grundsätzlich für den Kfz-Verkehr gesperrt. Davon ausgenommen ist der Buslinienverkehr sowie zeitlich beschränkt auch der Lieferverkehr. Abseits der Zeiten mit Zulassung des Lieferverkehrs (Werktags, 6.00 – 11.00 Uhr) werden die Hauptzufahrten in die Innenstadt (westliche und östliche Königstraße) durch einen Poller gesperrt. Von der Stadtlanggasse und den Metzelpplatz können allerdings auch dann zentrale Bereiche der Fußgängerzone mit dem Kfz erreicht werden.

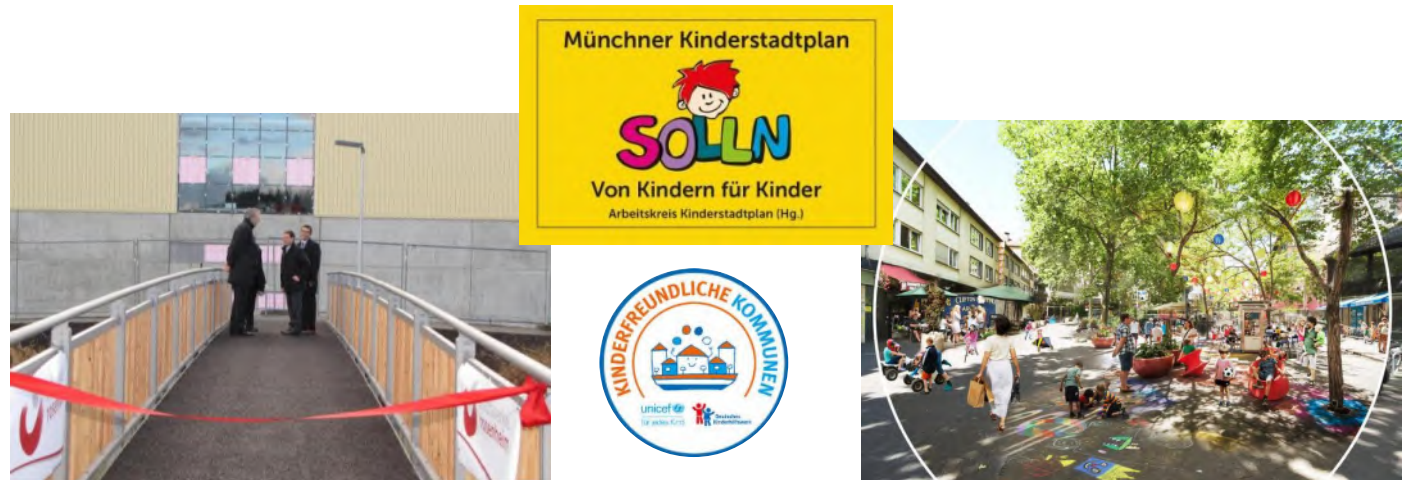
# A1. Hauptroute – Knoten Gelber Kreidebusen / Im Greut

**Problematik:** Die Sichtverhältnisse sowie die Fußgängersicherheit sind am Knoten Gelber Kreidebusen / Im Greut unzureichend. Der Gehweg von Süden endet vor dem Knoteninnenbereich. Aufgrund der topographischen Gegebenheiten sowie der vorhandenen Vegetation besteht keine freie Sicht für den Fußverkehr auf Im Greut. Der Fußverkehr muss somit die Fahrbahn betreten, um allfälligen Verkehr aus Im Greut zu sehen. Gleichfalls sieht der einbiegende Kfz-Verkehr den Fußverkehr erst spät.

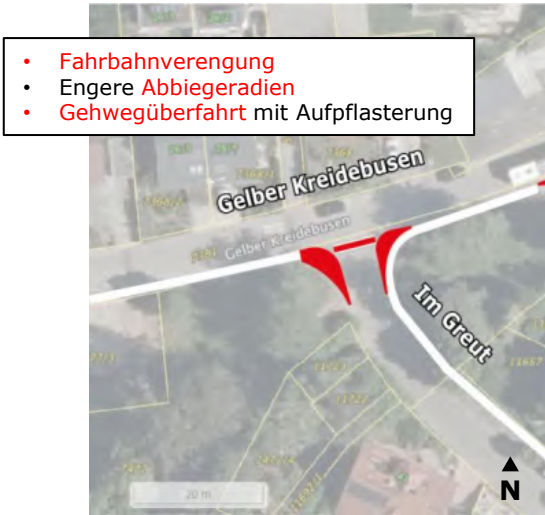
## A2. Hauptroute – Knoten Gelber Kreidebusen / Erzbergerstraße

**Problematik:** Der Knotenpunkt Gelber Kreidebusen / Erzbergerstraße ist überdimensioniert mit langen Überquerungsdistanzen für den Fußverkehr. Aufgrund der großen Flächen im Einmündungsbereich parken regelmäßig Fahrzeuge, was sich negativ auf die Sichtbarkeit zwischen Fuß- und Kfz-Verkehr auswirkt.

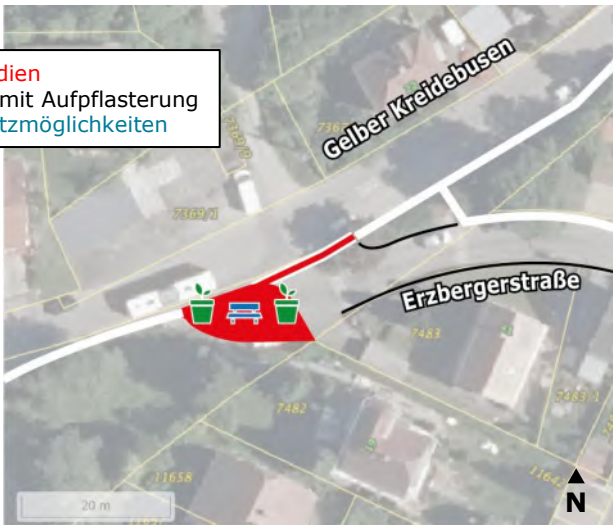
- Engere **Abbiegeradien**
- Gehwegüberfahrt** mit Aufpflasterung
- Begrünung** und **Sitzmöglichkeiten**

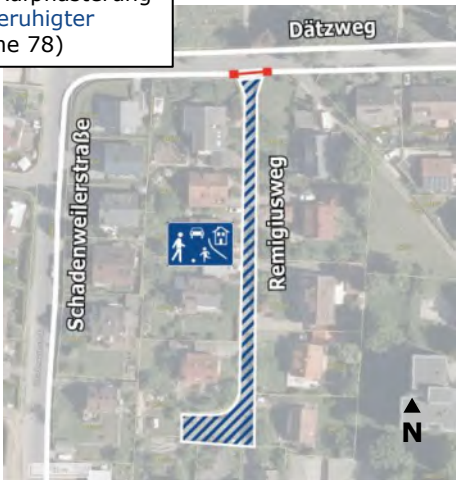
# A3. Hauptroute – Knoten Dätzweg / Remigiusweg sowie Remigiusweg

**Problematik:** Am Knoten Dätzweg / Remigiusweg endet der Gehweg vor dem Knoteninnenbereich; der Remigiusweg weist keine Anlagen für den Fußverkehr auf. Da der betroffene Gehweg zudem durch Vegetation flankiert wird, besteht keine freie Sicht für den Fußverkehr auf den Remigiusweg. Der Fußverkehr muss somit die Fahrbahn betreten, um allfälligen Verkehr aus dem Remigiusweg zu sehen. Gleichfalls sieht der einbiegende Kfz-Verkehr den Fußverkehr erst spät.

- Gehwegüberfahrt mit Aufpflasterung
- Einrichtung Verkehrsberuhigter Bereich (vgl. Maßnahme 78)

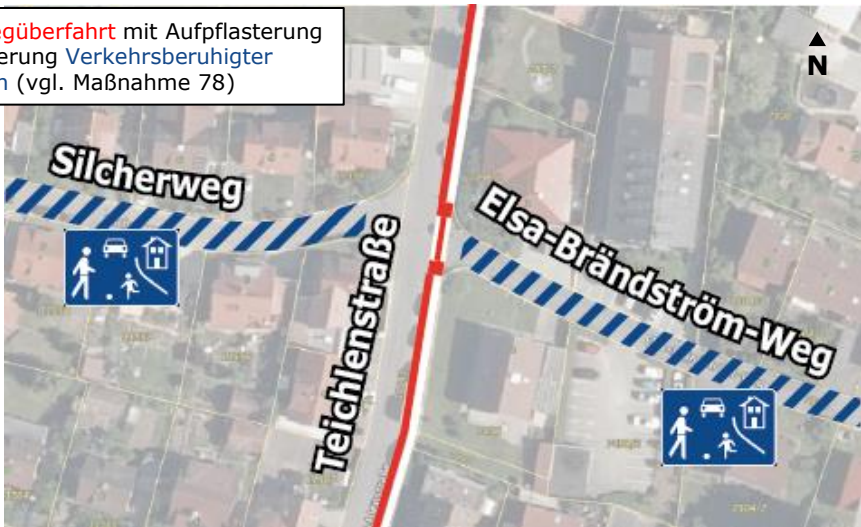
- Gehwegüberfahrt mit Aufpflasterung
- Erweiterung Verkehrsberuhigter Bereich (vgl. Maßnahme 78)

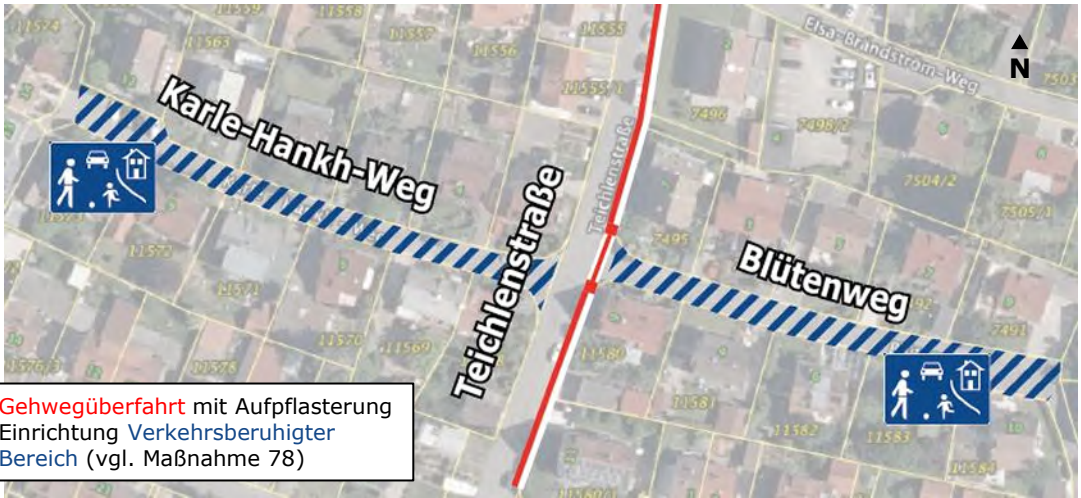
# A8. Hauptroute – Knoten Teichlenstraße / Blütenweg

**Problematik:** Am Knoten Teichlenstraße / Blütenweg endet der Gehweg vor dem Knoteninnenbereich; weder der Karle-Hankh-Weg noch der Blütenweg weisen über Anlagen für den Fußverkehr auf. Da der betroffene Gehweg zudem durch Vegetation flankiert wird, besteht keine freie Sicht für den Fußverkehr auf den Blütenweg. Der Fußverkehr muss somit die Fahrbahn betreten, um allfälligen Verkehr aus dem Blütenweg zu sehen. Gleichfalls sieht der einbiegende Kfz-Verkehr den Fußverkehr erst spät.

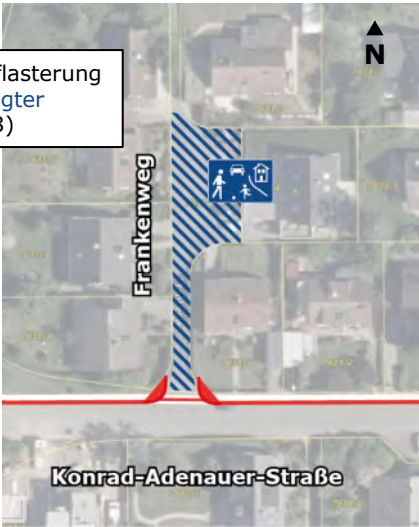
# A9. Hauptroute – Knoten Konrad-Adenauer-Straße / Frankenweg

**Problematik:** Am Knoten Konrad-Adenauer-Straße / Frankenweg endet der Gehweg vor dem Knoteninnenbereich; der Frankenweg weist keine Anlagen für den Fußverkehr auf. Da der betroffene Gehweg zudem durch Vegetation flankiert wird, besteht keine freie Sicht für den Fußverkehr auf den Frankenweg. Der Fußverkehr muss somit die Fahrbahn betreten, um allfälligen Verkehr aus dem Frankenweg zu sehen. Gleichfalls sieht der einbiegende Kfz-Verkehr den Fußverkehr erst spät.

- Gehwegüberfahrt mit Aufpflasterung
- Einrichtung Verkehrsberuhigter Bereich (vgl. Maßnahme 78)

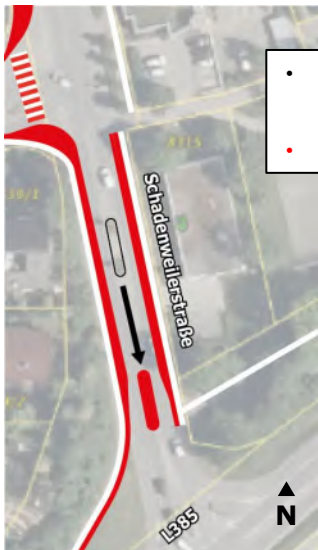
# A10. Nebenroute – Querungsmöglichkeiten entlang der Schadenweilerstraße

**Problematik:** Die Mittelinsel auf Höhe der Bushaltestelle Schadenweilerstraße liegt ungünstig. Sowohl in Bezug auf die Bushaltestelle als auch den Fußweg nördlich entlang der L385 ergeben sich Umwege, die kaum akzeptiert werden.

**Handlungsempfehlung:** Um eine möglichst direkte Führung im Fuß- (und Rad-)Verkehr zu gewährleisten, empfiehlt sich, in Verlängerung zum Fußweg nördlich der L385 eine Mittelinsel als Querungshilfe zu schaffen. Nördlich davon ist die Schadenweilerstraße zu verengen, die bestehende Mittelinsel zu entfernen und die dadurch gewonnen Flächen zu Gunsten breiterer (gemeinsamer Rad-/)Gehwege bzw. großzügigerer Haltestellenbereiche umzuwidmen.

- Breitere Gehwege bzw. gemeinsame Geh- und Radwege
- Verlagerung der Mittelinsel

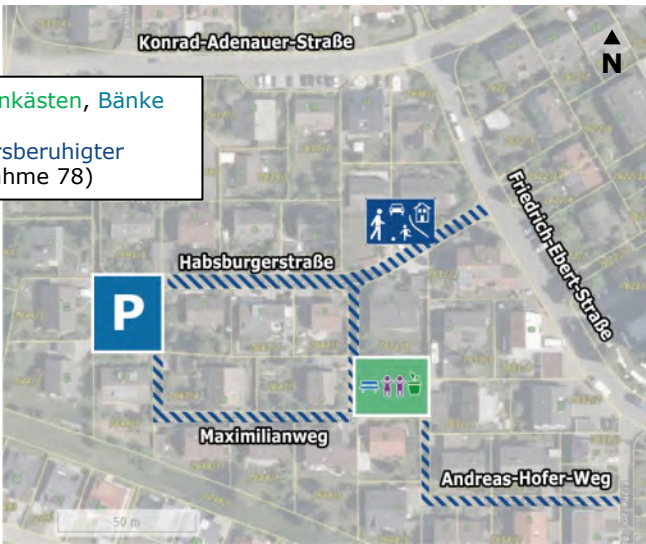
# A11. Naherholung – Plätze Habsburger Straße / Maximilianweg bzw. Maximilianweg / Andreas-Hofer-Weg

- Begrünung / Blumenkästen, Bänke sowie **Spielplatz**
- Einrichtung **Verkehrsberuhigter Bereich** (vgl. Maßnahme 78)
